**Bebauungsplan Ganghoferfeld**  
**Gemeinde Bischofswiesen**  
**Baugrundverhältnisse und Bodenkennwerte,**  
**Geogefahren, Gründungsempfehlung**  
**Ergänzung Empfehlung zur Geländeauffüllung**

Marktschellenberg, 06.11.2024 - ergänzt 25.07.2026

Dr. Stefan Kellerbauer  
Geologie und Geotechnik  
Alte Berchtesgadener Straße 60  
D - 83487 Marktschellenberg

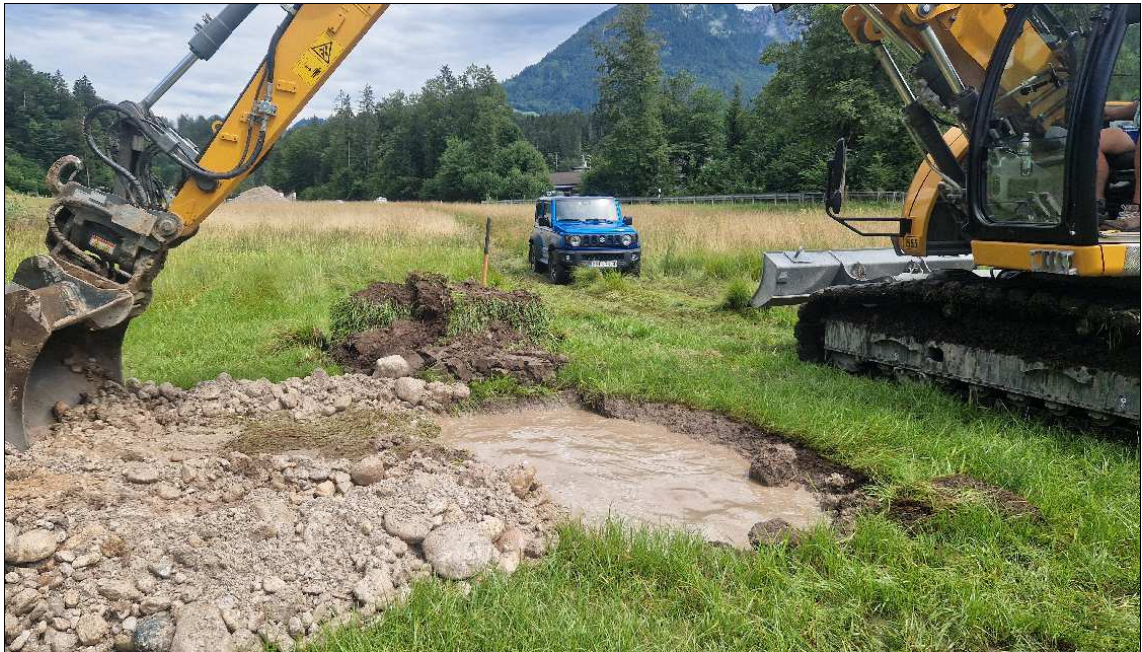
Abbildung 2: Extrem hoher Grundwasserstand im Schurf 3 – bei Niedrigwassersituation

Der Grundwasserstand liegt bei Niedrigwassersituation 0,3 bis ca. 1,5 m unter Gelände. Bei Hochwassersituation wird er sich auf GOK einstellen.

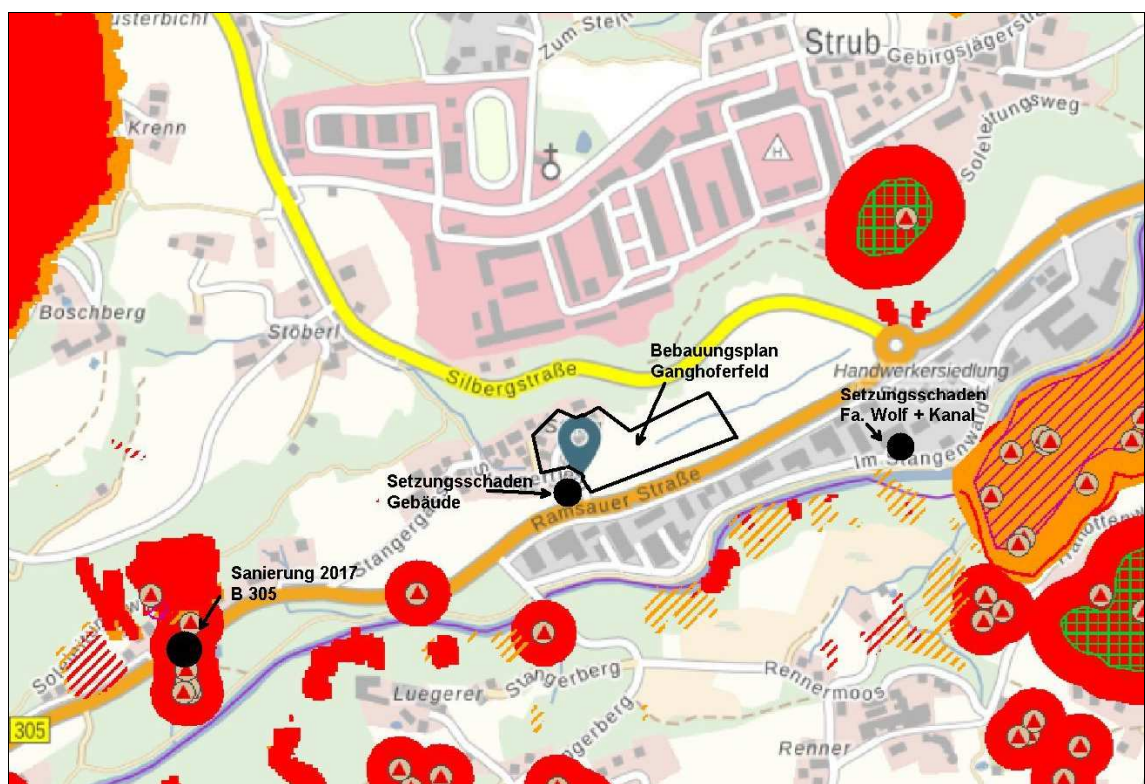
Abbildung 4: Ausschnitt aus der Gefahrenhinweiskarte des Landesamtes für Umwelt (LFU) Bayern – Erdfälle bzw. Dolinen als rote Kreise dargestellt – bekannte Gebäudeschäden

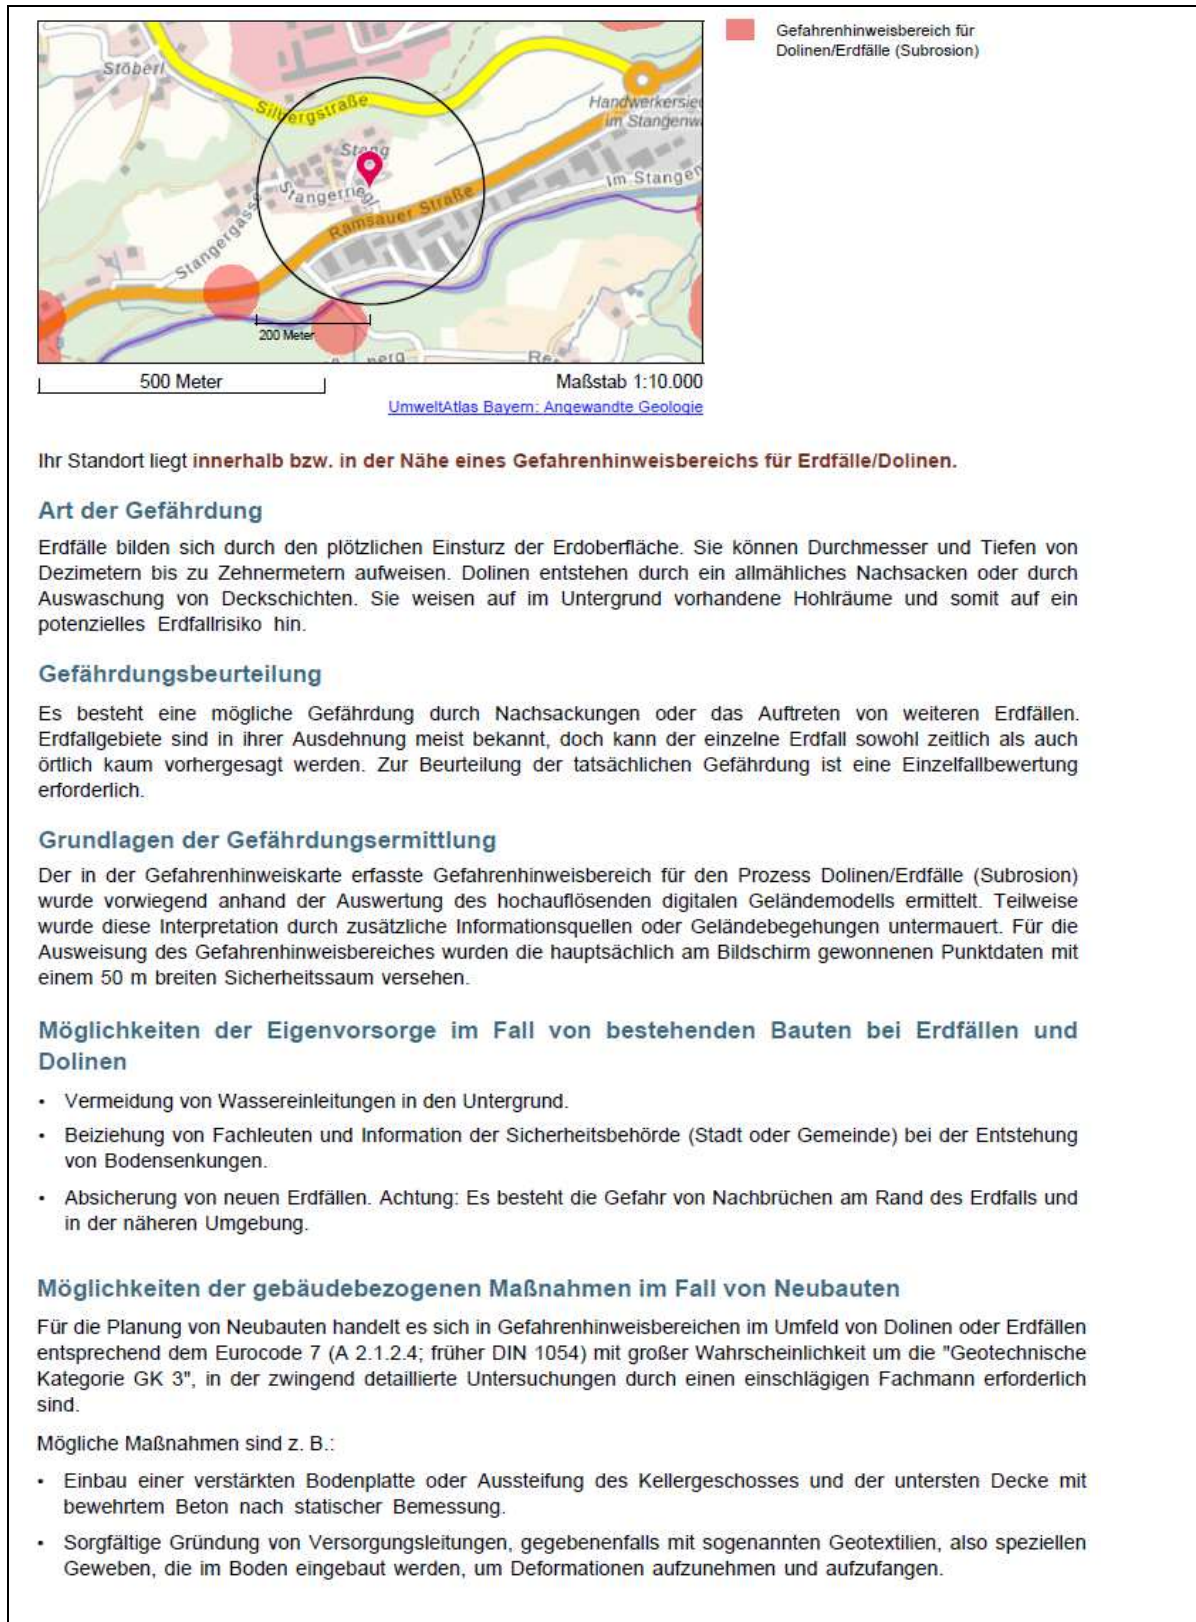
Abbildung 5: Ausschnitt aus der Gefahrenhinweiskarte des Landesamtes für Umwelt (LFU) Bayern – Erdfälle bzw. Dolinen als rote Kreise dargestellt

Die Standortauskunft empfiehlt für Neubauten den Einbau einer statisch wirksamen Bodenplatte oder eines ausgesteiften Kellergeschoßes.

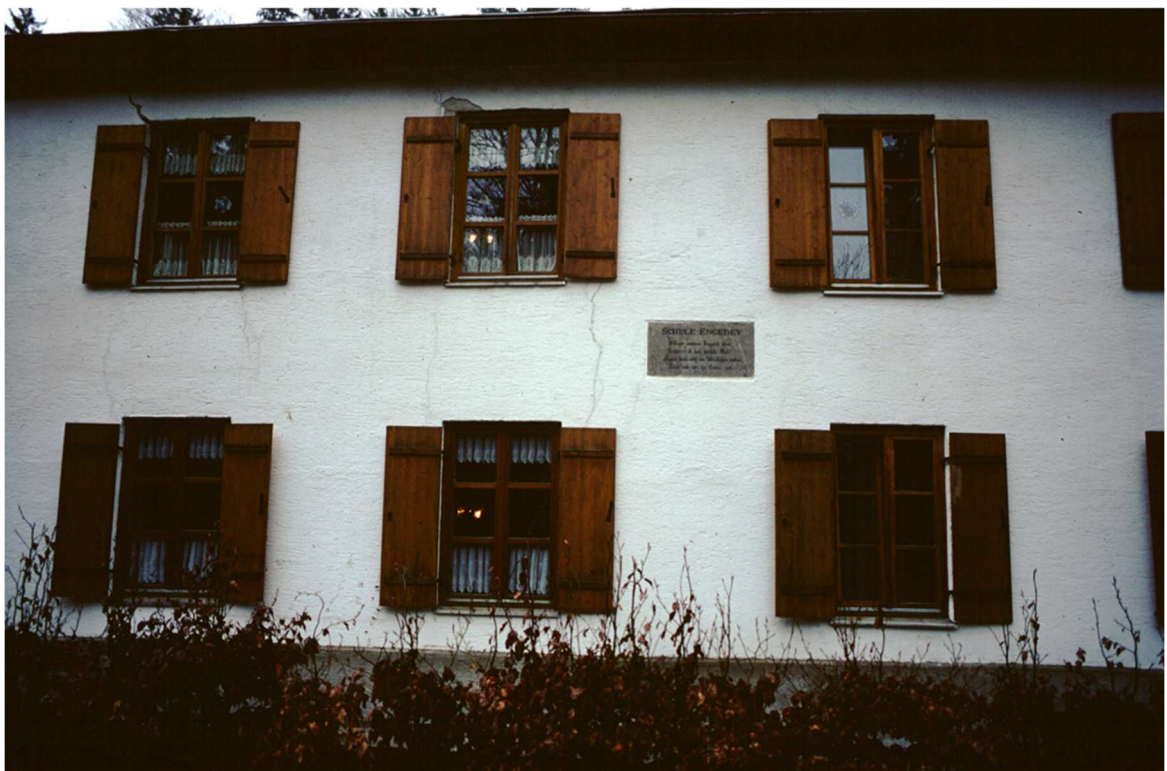
Am ehemaligen Schulhaus Engedey sind über Jahrzehnte immer wieder Setzungsrisse aufgetreten. Dies zeigt das Foto aus dem Jahr 2004.

*Abbildung 6: Setzungsrisse ehemaliges Schulhaus Engedey Foto von 2004*

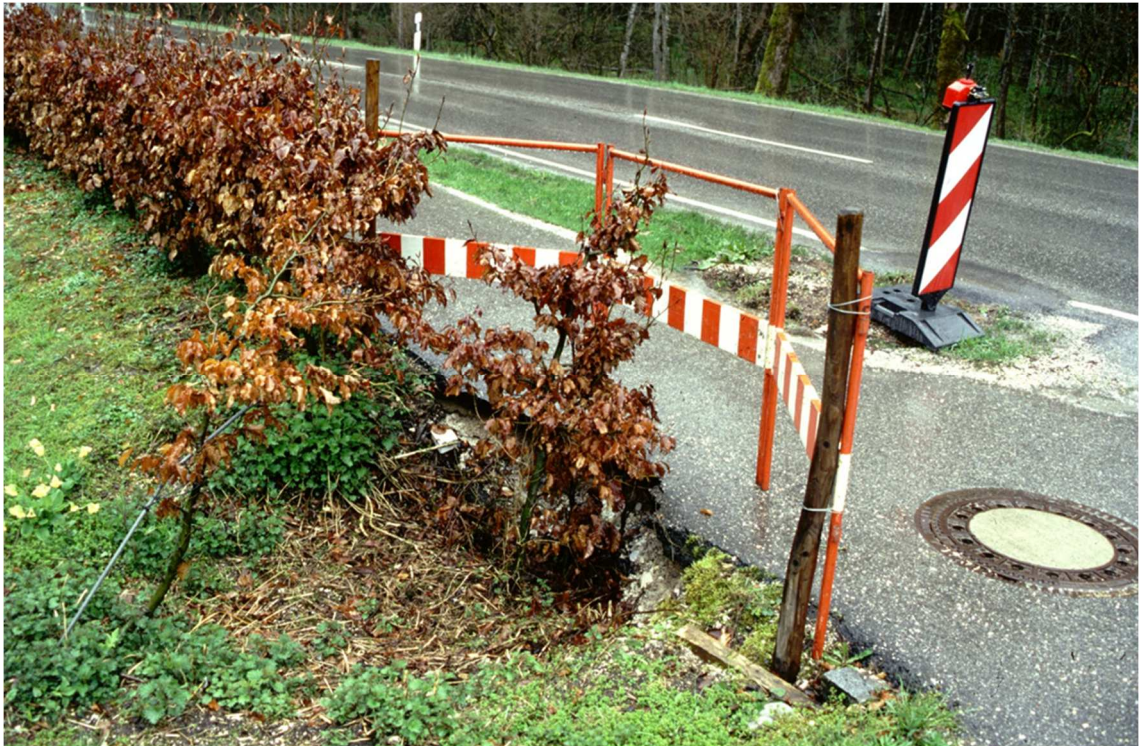
Das Haus wurde abgerissen und neu errichtet. Das folgende Foto zeigt einen neuen Erdfall am Gehweg vor dem neu errichteten Gebäude im Jahr 2016.

*Abbildung 7: Erdfall an B 305 ehemalige Schulhaus Engedey Jahr 2016*

Das Erdfallgeschehen ist nach wie vor aktiv. Dies betrifft auch immer wieder die Fahrbahn der B 305, welche hier 2017 mit systematisch angeordneten Rüttelstopfsäulen ertüchtigt wurde. In den Jahren vorher wurden immer wieder lokale Fahrbahnabsenkungen mit Kies oder anderem Material aufgefüllt.

Die Erdfallaktivität an einem diesem besonders stark betroffenen Bereich geht trotz intensiver Maßnahmen immer weiter. Dies sollte bei einer möglichen Bebauung am Ganghoferfeld berücksichtigt werden.

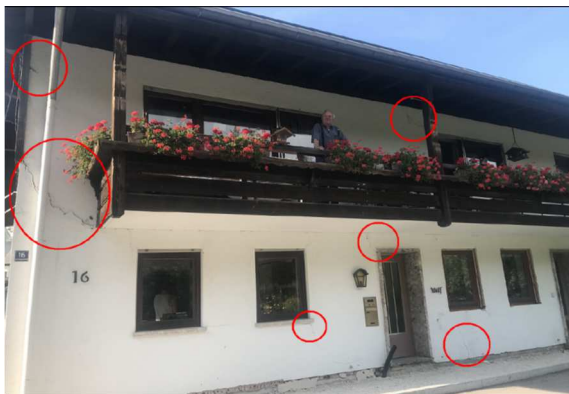
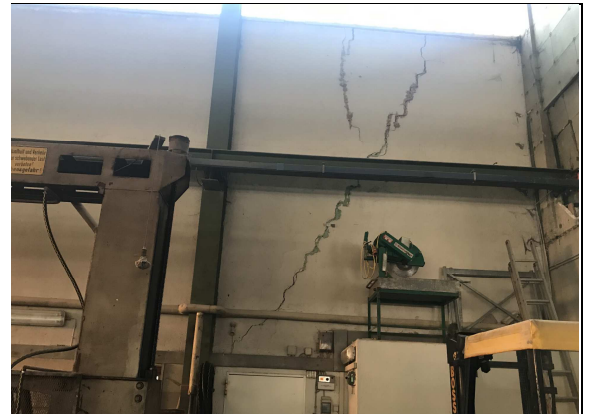
Auf dem Betriebsgelände und im Betriebs- und Wohngebäude der Fa. Christian Wolf treten seit mindestens 10 Jahren Risse im Gebäude und Bodensenkungen auf. Die Bodensenkungen sind auf dem Vorplatz, angrenzend an die öffentliche Straße augenscheinlich am größten.

Im Betriebs- und Wohngebäude sind zahlreiche Risse vorhanden, welche entsprechend dem Rissbild auf differentielle Setzungen der Fundamente bzw. des Gebäudes zurückzuführen sind.

*Abbildung 8: Fassade mit Rissbild und Wand in der Werkhalle*

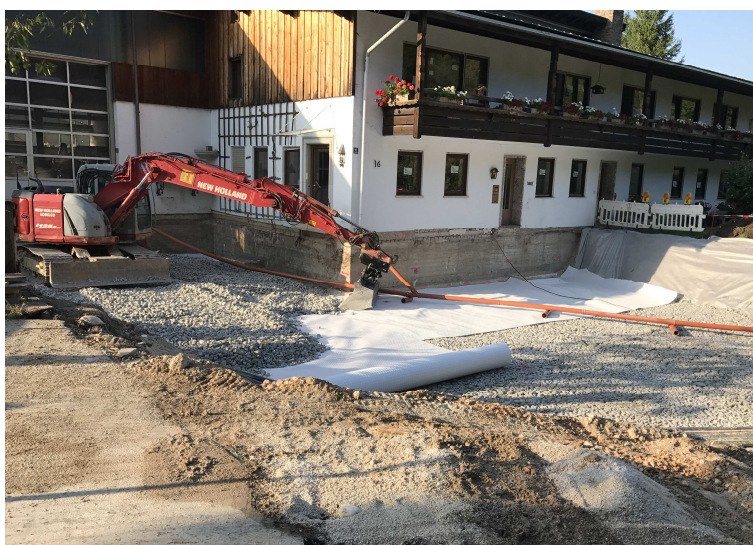
Durch den Einbau des Kieskoffers und die Neuverlegung der Oberflächenentwässerung konnten die Bewegungen nicht dauerhaft gestoppt werden. Im Frühjahr 2019 war an der bekannten Stelle mit der größten Setzung wieder eine Absenkung in der Fahrbahn aufgetreten. Die Mulde in der Fahrbahn ist zwischenzeitlich ca. 40 cm tief! Sie wurde dann 2023 wieder aufgefüllt.

*Abbildung 9: Einbau des mit Geogitter bewehrten Kieskoffers 09.2017*

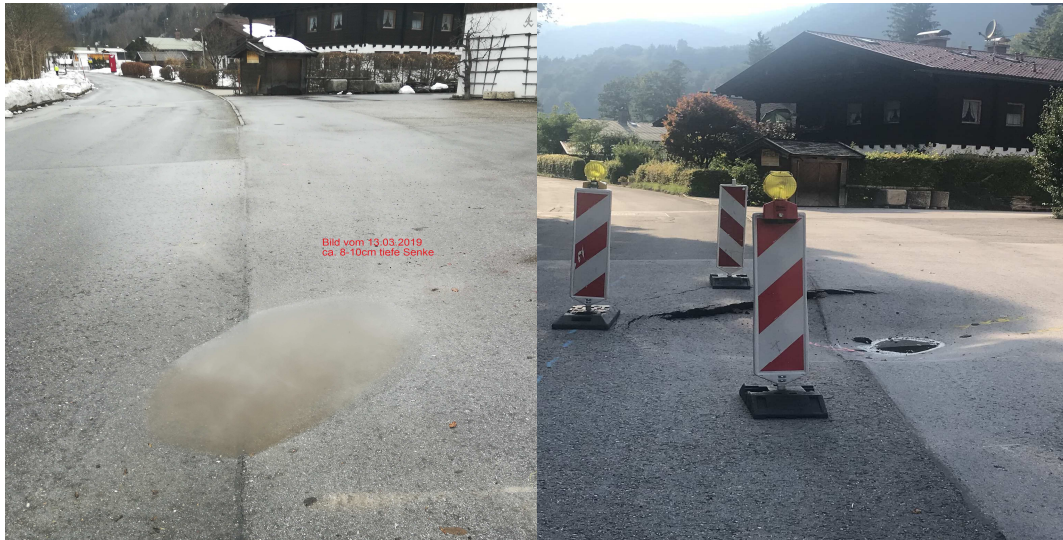
Im März 2019 zeigte sich an derselben Stelle wieder eine Absenkung in der Fahrbahn, die 08.2019 bereits eine relative Tiefe von knapp 0,4 m erreicht hatte. Die Absenkung liegt ziemlich genau an der bekannten Stelle von 2017, am Ende des Geogitters im Kieskoffer, welche in der Straße wegen geplanter Kanalarbeiten nicht eingebaut wurde. Zwischenzeitlich hat sich die Fahrbahn wieder abgesenkt und wurde im Herbst 2024 erneut saniert.

*Abbildung 10: Entwicklung der Absenkung 03.2019 bis 08.2019*

Das Riss- und Bewegungsbild deutet insgesamt auf eine Absenkung des Bodens bzw. des Gebäudes zum geodätisch beobachteten Senkungsmaximum hin.

Eine Tendenz zur Verringerung oder gar Einstellung der Rissbildung ist aus den Beobachtungen am Gebäude und an den Rissmonitoren nicht ableitbar. Die Rissbildung geht weiter.

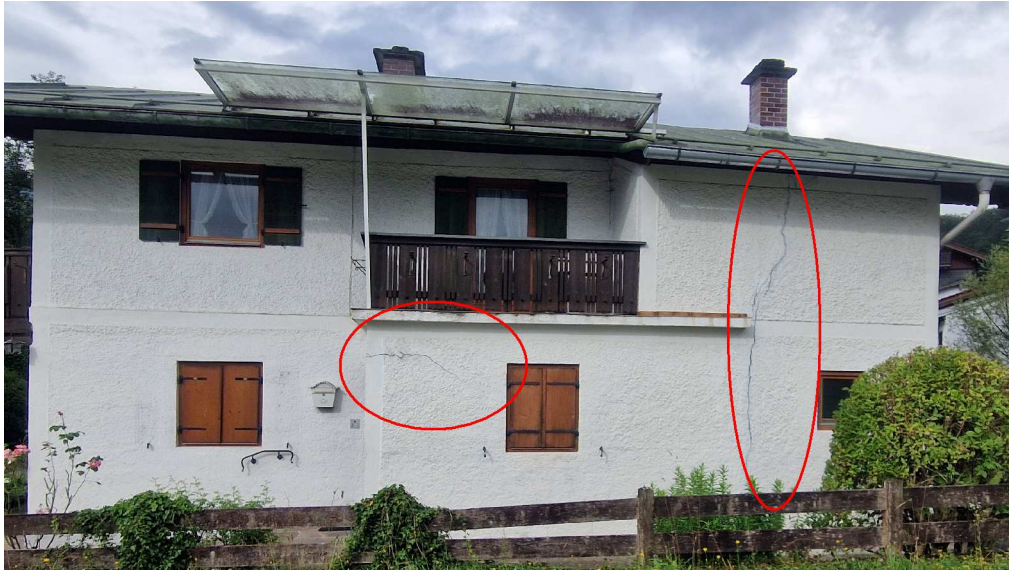
Am Haus Stangerriegel Nr. 50, unmittelbar an die Bebauungsplanfläche angrenzend, sind deutliche Setzungsrisse erkennbar. Die Risse sind derzeit frisch und geöffnet. Die Reparaturstellen im Putz beweisen, dass die Rissbildung schon lange anhält.

Abbildung 11: Rissbild Haus Nr. 50 Stangerriegel

Aufgrund der Schurf- und Rammsondierungsergebnisse ist es sehr wahrscheinlich, dass die auffällige Rissbildung wie in der Nachbarschaft von Bodensenkungen aufgrund einer natürlichen Gipsauslaugung verursacht wurde.

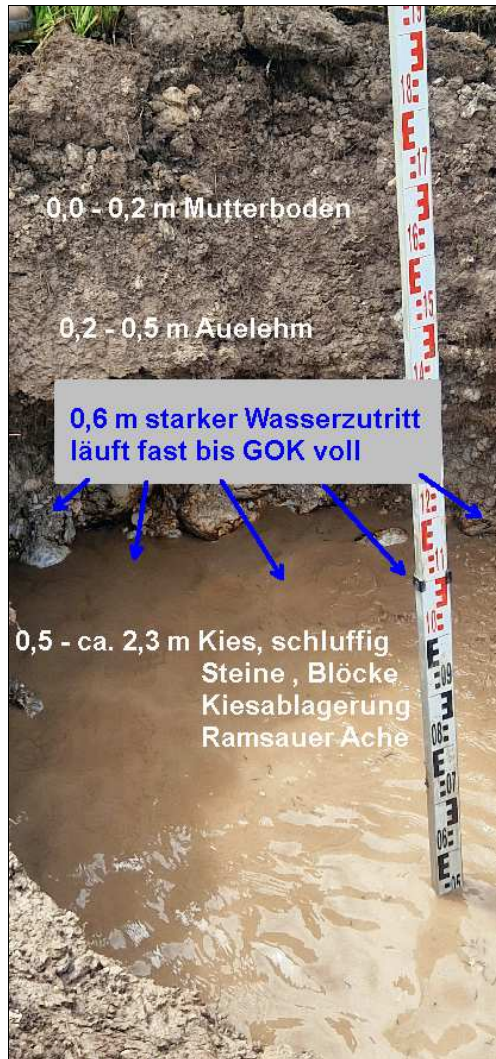
Abbildung 15: Foto Bodenaufschluss  
Schurf Nr. 3 mit Benennung der  
angetroffenen Bodenschichten

Im Schurf 3 wurde unter einer Mutterbodenauflage von 0,2 m bis 0,5 m Auelehm aufgeschlossen.

Von 0,5 bis ca. 2,3 m folgt schluffiger Kies mit Steinen und Blöcken. Der Kies ist einigermaßen horizontal geschichtet und locker gelagert. Es handelt sich um geologisch ganz junge Ablagerungen der Ramsauer Ache.

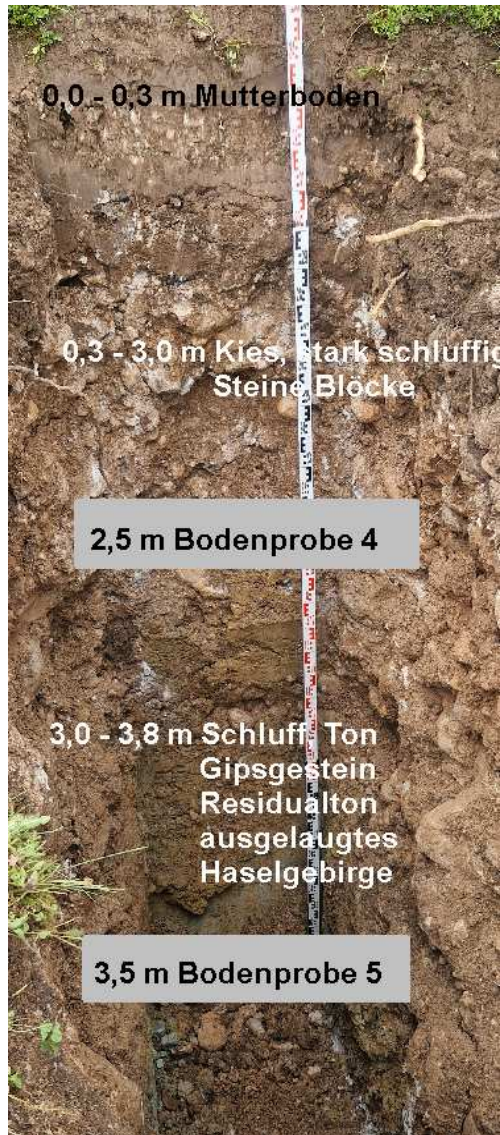
Abbildung 19: Foto Bodenaufschluss  
Schurf Nr. 7 mit Benennung der  
angetroffenen Bodenschichten  
und Bodenproben 4 und 5

Im Schurf 7 wurde unter einer Mutterbodenauflage von 0,3 m bis in 3,0 m Tiefe stark schluffiger Kies mit Steinen und Blöcken angetroffen. Es handelt sich um geologisch ältere Ablagerungen (Terrassenkies) der Ramsauer Ache.

Von 3,0 bis 3,8 m folgt weicher bis steifer Residualton des ausgelaugten Haselgebirges. Der Residualton enthält viele Gipsanteile und Brocken von Gipsstein.
