**Bebauungsplan Ganghoferfeld**  
**Gemeinde Bischofswiesen**  
**Baugrundverhältnisse und Bodenkennwerte,**  
**Geogefahren, Gründungsempfehlung**  
**Ergänzung Empfehlung zur Geländeauffüllung**

Marktschellenberg, 06.11.2024 - ergänzt 25.07.2026

Dr. Stefan Kellerbauer  
Geologie und Geotechnik  
Alte Berchtesgadener Straße 60  
D - 83487 Marktschellenberg

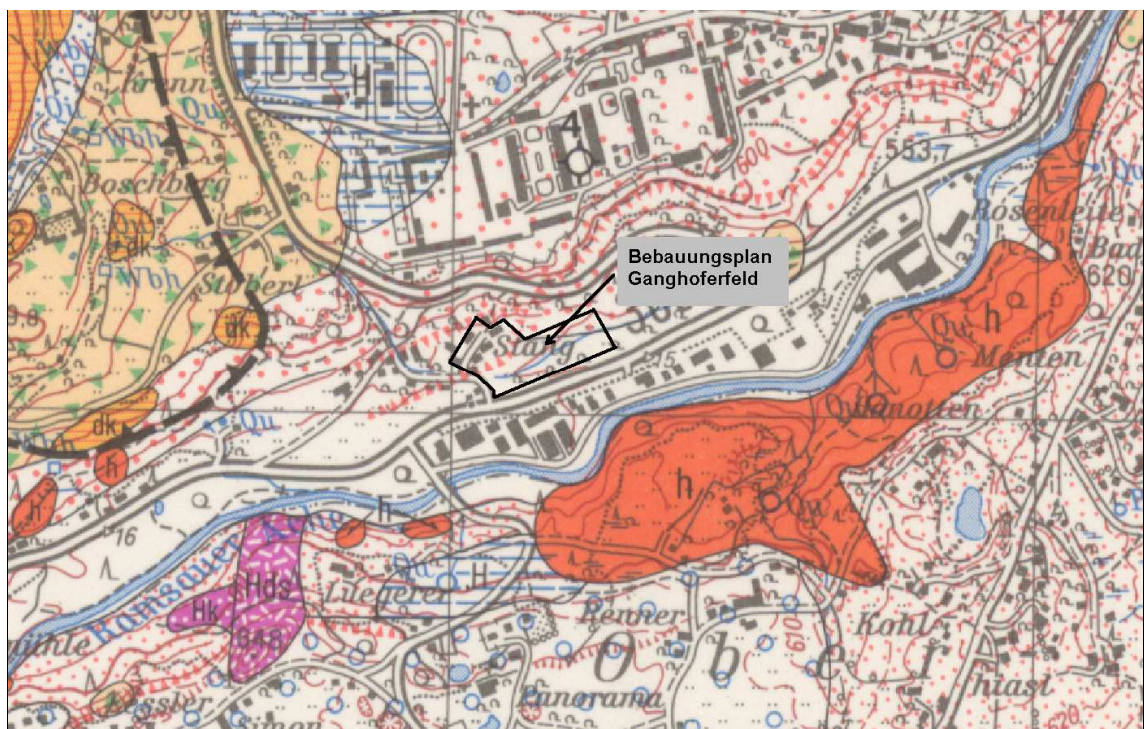
Abbildung 1: Ausschnitt (ohne Maßstab) aus der geologischen Karte von Bayern GK 25 Blatt Berchtesgaden West Bearbeiter Dr. Hans Risch mit Lage des Baugebietes

Das Baugebiet liegt in der Talaue der Ramsauer Ache. Der Hang am südöstlichen, gegenüberliegenden Ufer besteht aus gipsführendem Haselgebirge. Dieses ist mit großer Wahrscheinlichkeit auch unter dem Ganghoferfeld unter den geologisch ganz jungen

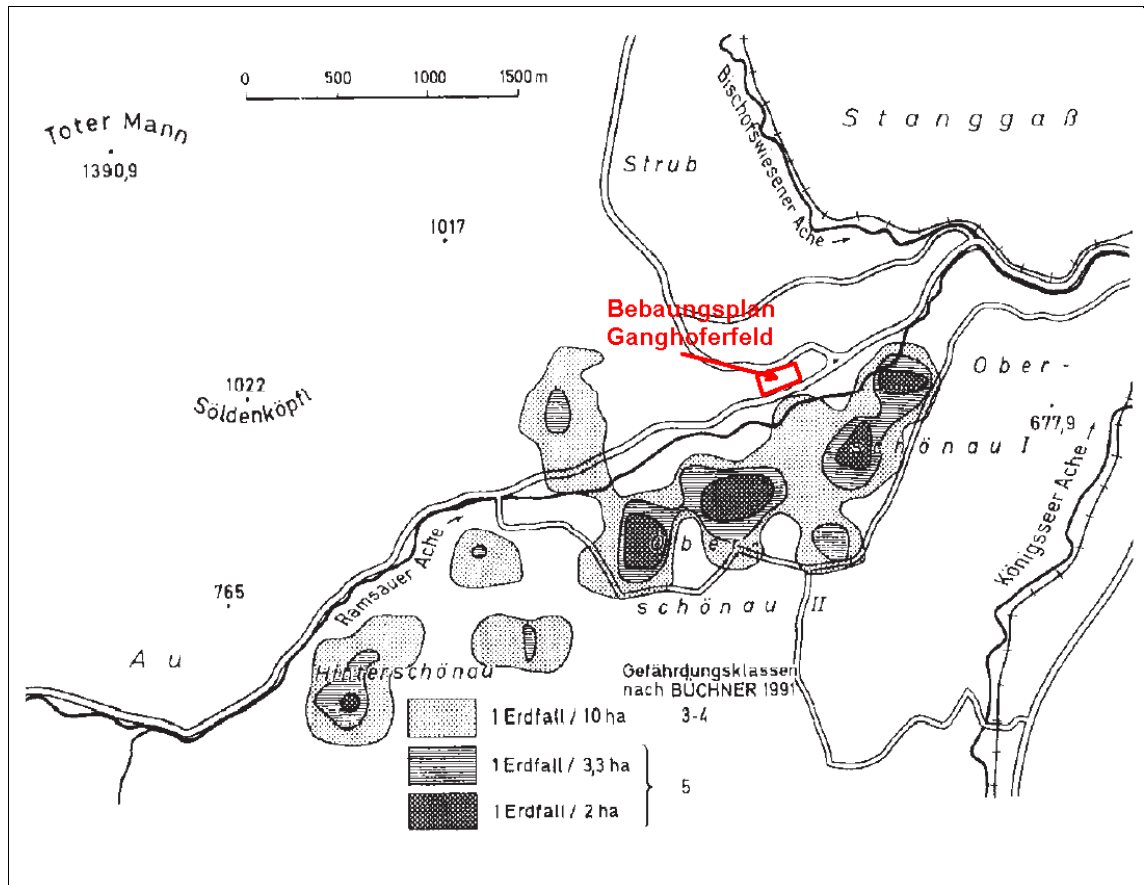
Abbildung 3: Verbreitung der Hohlformen – Abb. 22 aus Erläuterungsbericht zur Geologischen Karte Blatt Berchtesgaden West

„Auch aus dem Bereich der Talaue der Ramsauer Ache gibt es Hinweise auf wahrscheinlich rezente Karsterscheinungen: So ist sowohl eine anhaltende Senkung der Bundesstraße 305 bei Hebenstreitmühle als auch die Schiefstellung eines mittlerweile abgerissenen Hauses westlich Hebenstreitmühle möglicherweise auf noch anhaltende Auslaugungsvorgänge zurückzuführen.“

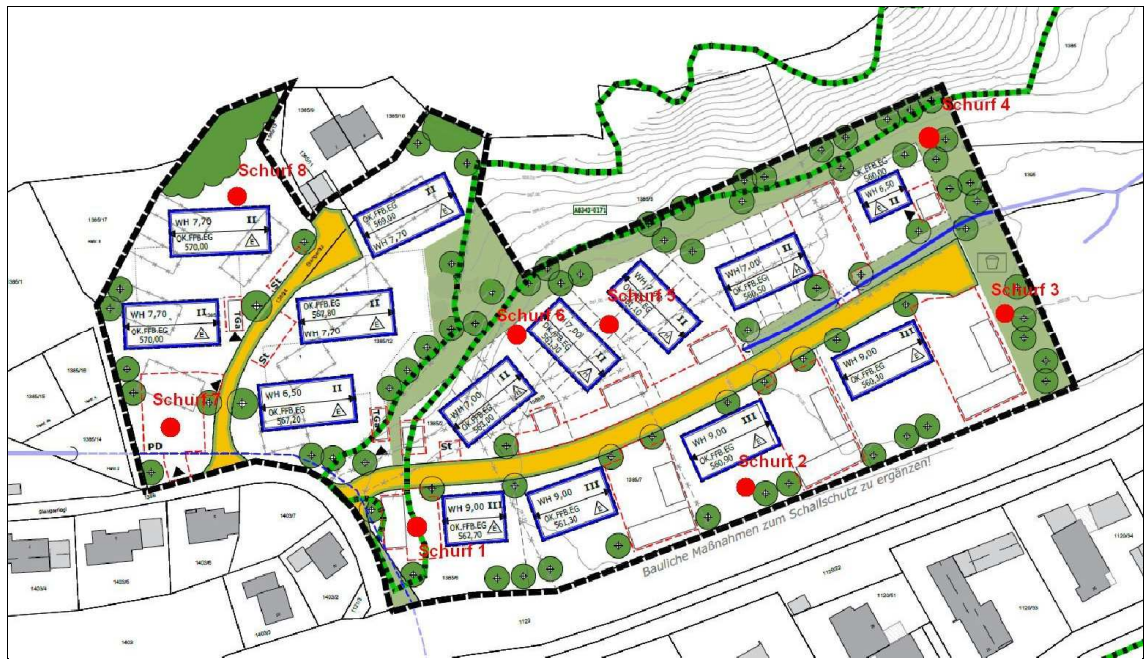
Abbildung 12: Lageplan mit den Bodenaufschlüssen Schurf 1 bis Schurf 8

Die Schürfgruben 1 bis 8 wurden am 22.07.2024 ausgehoben. Die Schürfgruben wurden nach der geologischen Aufnahme und der Entnahme der Bodenproben sofort wieder verfüllt.

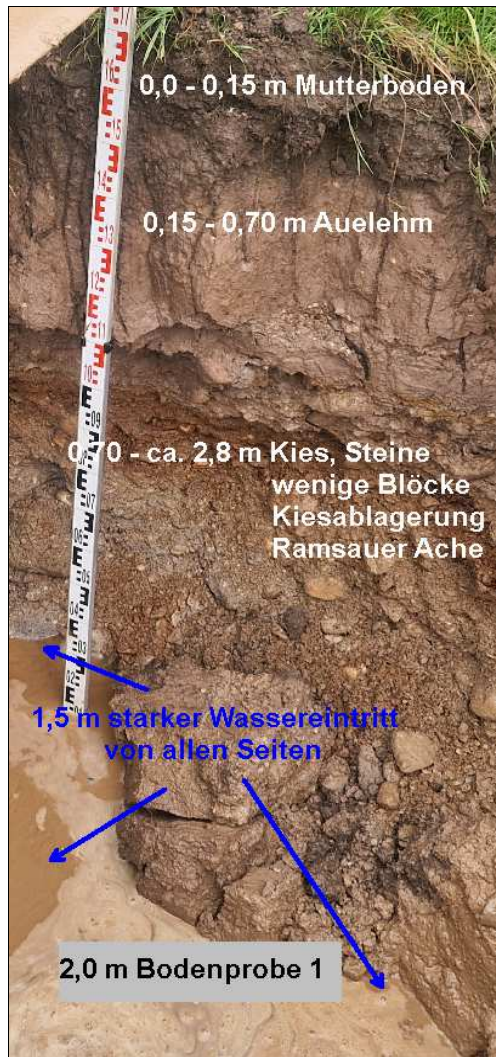
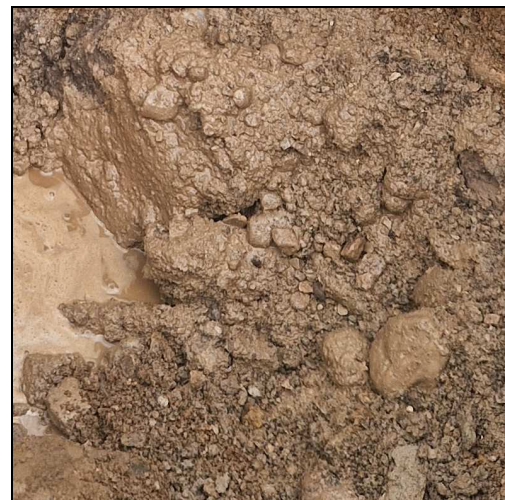
Abbildung 13: Foto Bodenaufschluss  
Schurf Nr. 1 mit Benennung der  
angetroffenen Bodenschichten  
und Bodenprobe 1

Im Schurf 1 wurde unter einer Mutterbodenauflage von 0,15 m bis 0,7 m weicher Auelehm aufgeschlossen.

Von 0,7 m bis ca. 2,8 m wurde folgt Kies mit Steinen und Blöcken. Der Kies ist einigermaßen horizontal geschichtet und locker gelagert. Es handelt sich um geologisch ganz junge Ablagerungen der Ramsauer Ache. Bei 0,7 m sind verockerte Lagen vorhanden, welche ein Hinweis auf einen maximalen Grundwasserstand sein können.

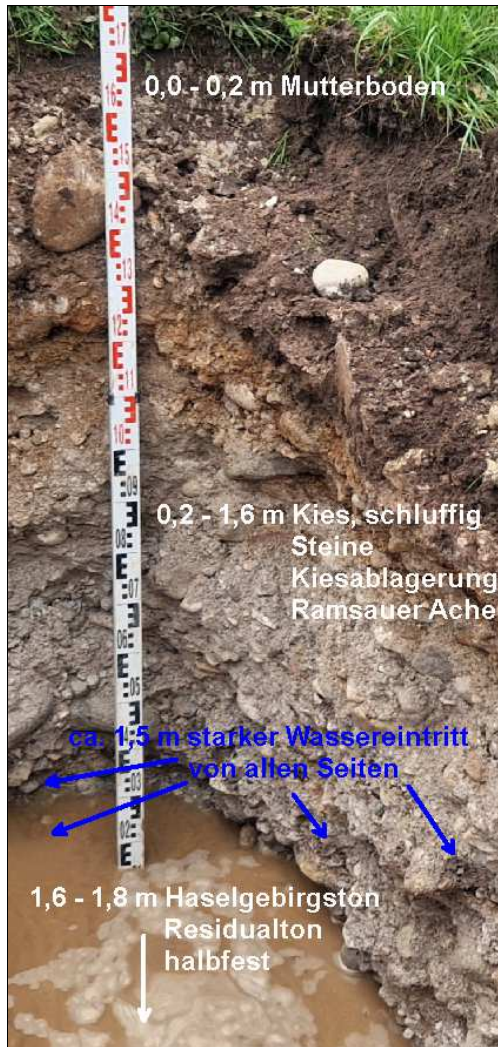
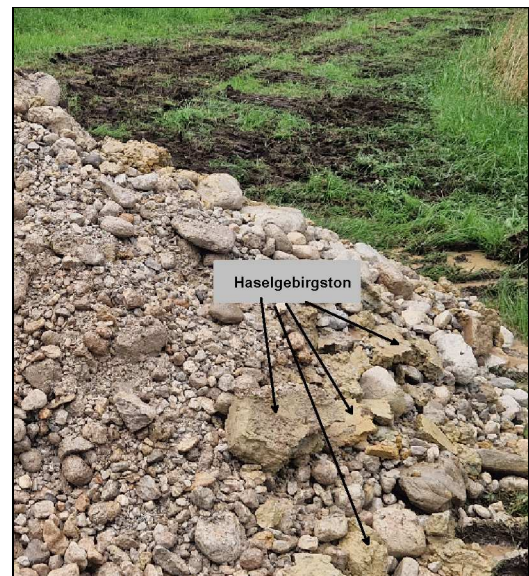
Abbildung 14: Foto Bodenaufschluss  
Schurf Nr. 2 mit Benennung der  
angetroffenen Bodenschichten

Im Schurf 2 wurde unter einer Mutterbodenauflage von 0,2 m bis 1,6 m Kies mit Steinen und Blöcken aufgeschlossen. Der Kies ist einigermaßen horizontal geschichtet und locker gelagert. Es handelt sich um geologisch ganz junge Ablagerungen der Ramsauer Ache. Bei 0,3 m sind verockerte Lagen vorhanden, welche ein Hinweis auf einen maximalen Grundwasserstand sein können.

Von 1,6 bis 1,8 m folgt halbfester Residualton des ausgelaugten Haselgebirges. Der Ton enthält Gipsadern.

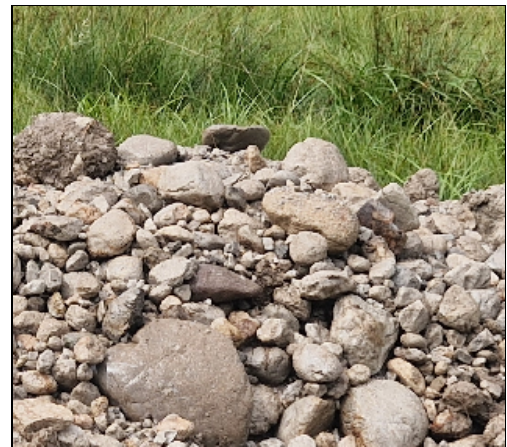
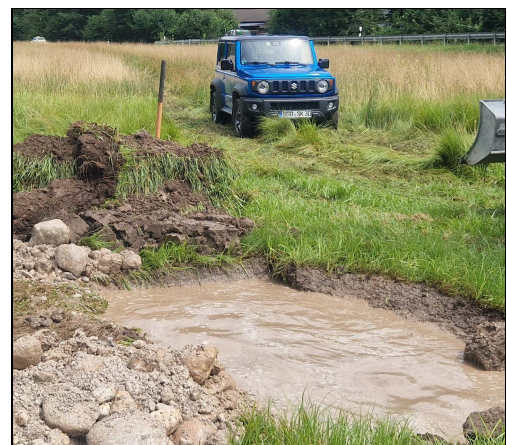
Abbildung 15: Foto Bodenaufschluss  
Schurf Nr. 3 mit Benennung der  
angetroffenen Bodenschichten

Im Schurf 3 wurde unter einer Mutterbodenauflage von 0,2 m bis 0,5 m Auelehm aufgeschlossen.

Von 0,5 bis ca. 2,3 m folgt schluffiger Kies mit Steinen und Blöcken. Der Kies ist einigermaßen horizontal geschichtet und locker gelagert. Es handelt sich um geologisch ganz junge Ablagerungen der Ramsauer Ache.

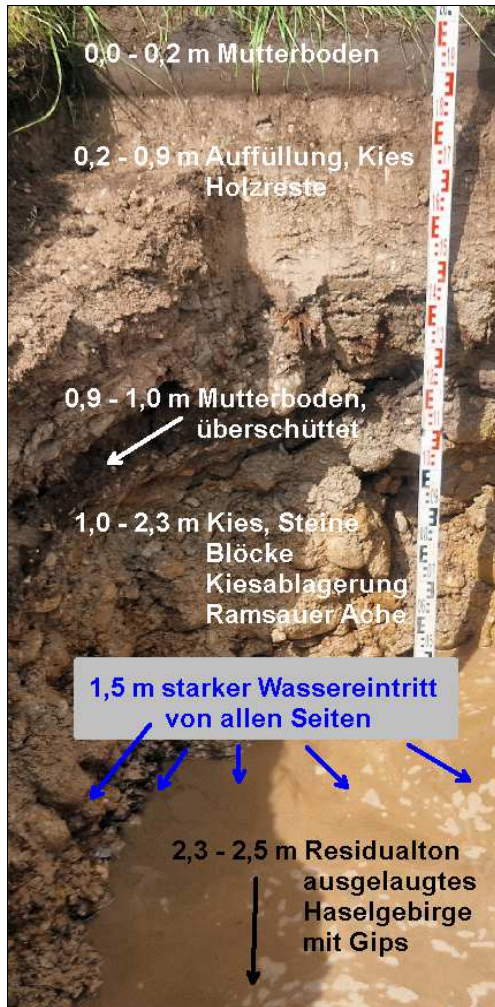
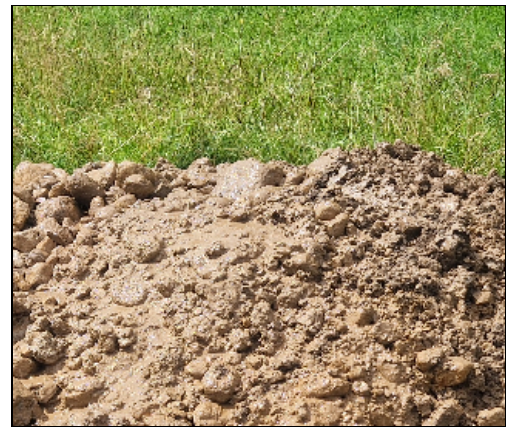
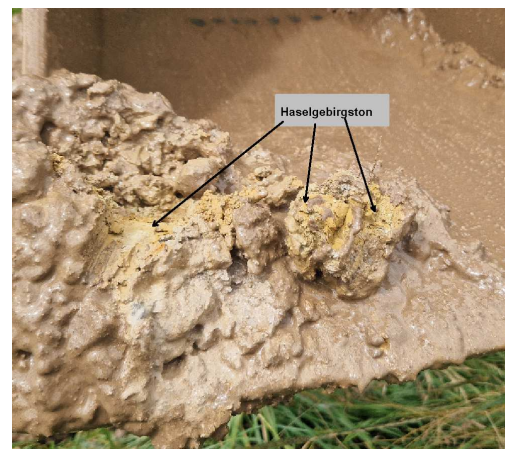
Abbildung 16: Foto Bodenaufschluss  
Schurf Nr. 4 mit Benennung der  
angetroffenen Bodenschichten

Im Schurf 4 wurde unter einer Mutterbodenauflage von 0,2 m bis 0,9 m Auffüllung aus Kies mit Holzantielen und eine überschüttete Mutterbodenschicht aufgeschlossen.

Von 1,0 bis 2,3 m folgt Kies mit Steinen und Blöcken. Der Kies ist einigermaßen horizontal geschichtet und locker gelagert. Es handelt sich um geologisch ganz junge Ablagerungen der Ramsauer Ache.

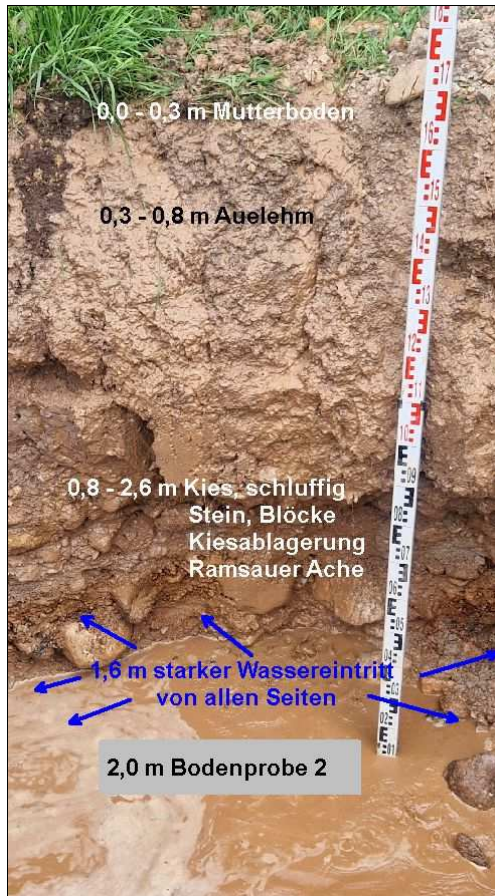
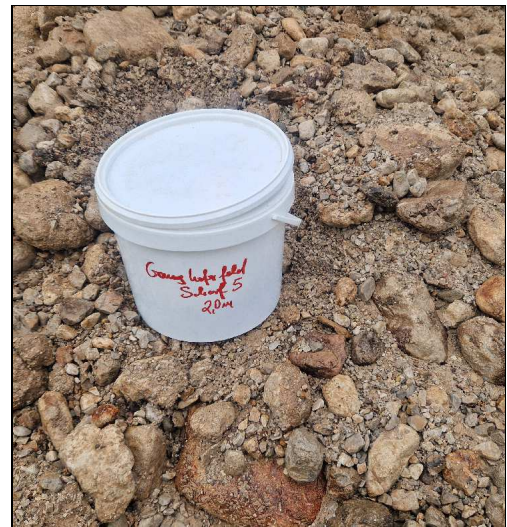
Abbildung 17: Foto Bodenaufschluss  
Schurf Nr. 5 mit Benennung der  
angetroffenen Bodenschichten

Im Schurf 5 wurde unter einer Mutterbodenauflage von 0,2 m bis 0,8 m Auelehm aufgeschlossen.

Von 0,8 bis ca. 2,6m folgt schluffiger Kies mit Steinen und Blöcken. Der Kies ist einigermaßen horizontal geschichtet und locker gelagert. Es handelt sich um geologisch ganz junge Ablagerungen der Ramsauer Ache.

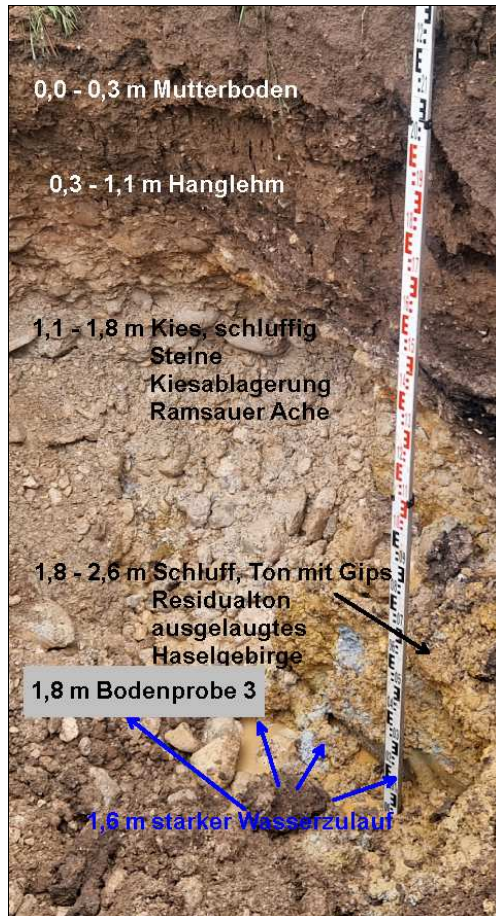
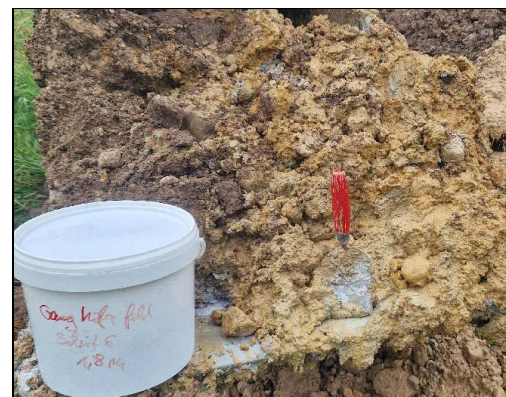
Abbildung 18: Foto Bodenaufschluss  
Schurf Nr. 6 mit Benennung der  
angetroffenen Bodenschichten  
und Bodenprobe 3

Im Schurf 6 wurde unter einer Mutterbodenauflage von 0,3 m bis 1,1 m Hanglehm an.

Von 1,1 bis 1,8 m folgt schluffiger Kies mit Steinen und Blöcken. Der Kies ist einigermaßen horizontal geschichtet und locker gelagert. Es handelt sich um geologisch ganz junge Ablagerungen der Ramsauer Ache.

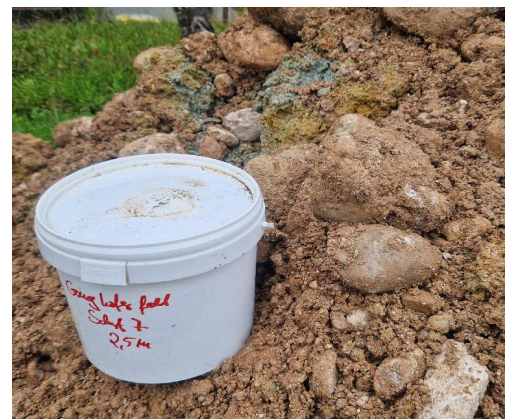
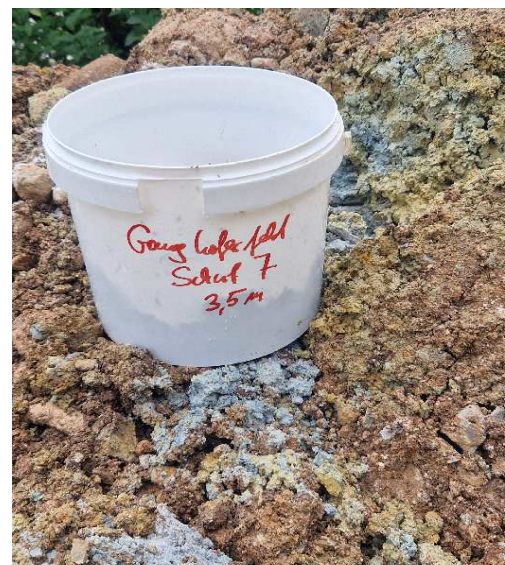
Abbildung 19: Foto Bodenaufschluss  
Schurf Nr. 7 mit Benennung der  
angetroffenen Bodenschichten  
und Bodenproben 4 und 5

Im Schurf 7 wurde unter einer Mutterbodenauflage von 0,3 m bis in 3,0 m Tiefe stark schluffiger Kies mit Steinen und Blöcken angetroffen. Es handelt sich um geologisch ältere Ablagerungen (Terrassenkies) der Ramsauer Ache.

Von 3,0 bis 3,8 m folgt weicher bis steifer Residualton des ausgelaugten Haselgebirges. Der Residualton enthält viele Gipsanteile und Brocken von Gipsstein.

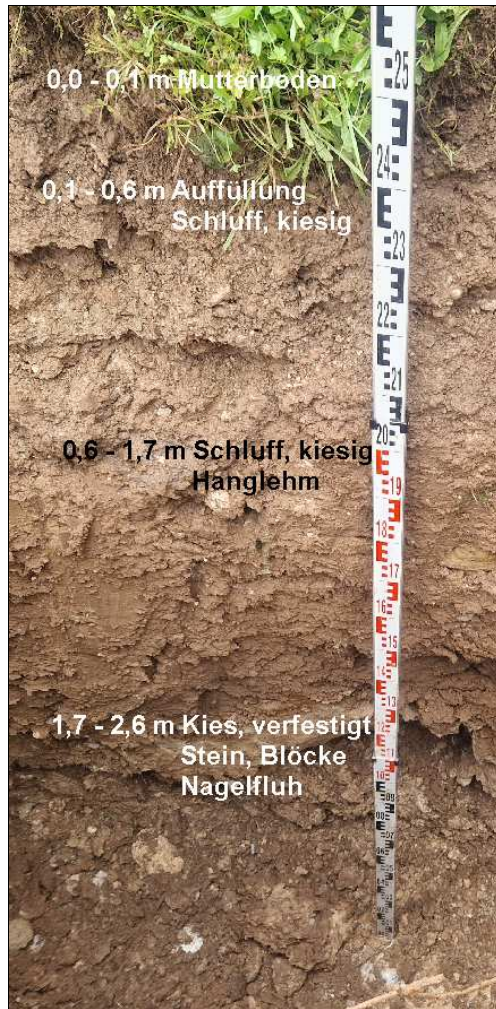
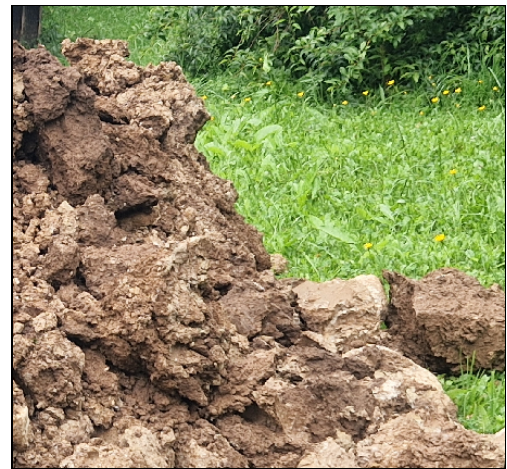
Abbildung 20: Foto Bodenaufschluss  
Schurf Nr. 8 mit Benennung der  
angetroffenen Bodenschichten

Im Schurf 8 wurde unter einer Mutterbodenauflage von 0,1 m bis 0,6 m Auffüllung aus Schluff mit Kiesanteilen aufgeschlossen.

Von 0,6 bis 1,7 m folgt Hanglehm (Schluff mit Kiesanteilen).

Von 1,7 bis 2,6 m folgt stark schluffiger Kies. Der Kies ist teilweise zu Nagelfluh verfestigt und enthält Kristallingerölle. Es handelt sich um die in dieser Gegend bekannten risseiszeitliche Nagelfluh.

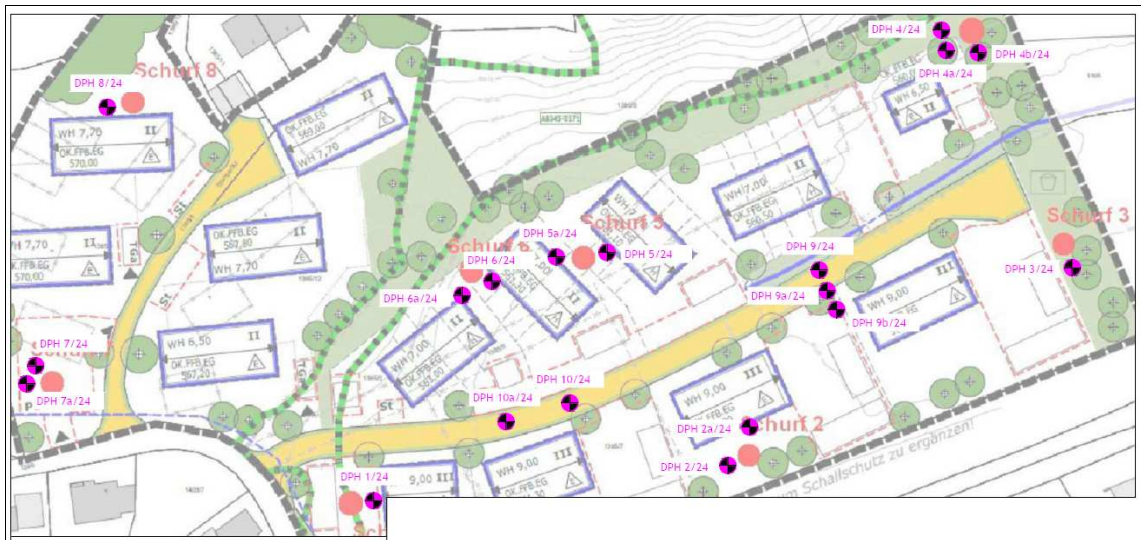
Abbildung 21: Lageplan der Rammsondierungen (DPH)

Nach der Herstellung und Bewertung der Baggerschürfe und der Bodenproben war der grundsätzliche Aufbau des Bodens – Kiesablagerungen der Ramsauer Ache auf Residualton des ausgelaugten Haselgebirges im Ostteil und geringmächtiger Hanglehm auf Residualton des Haselgebirges im Westteil bekannt.

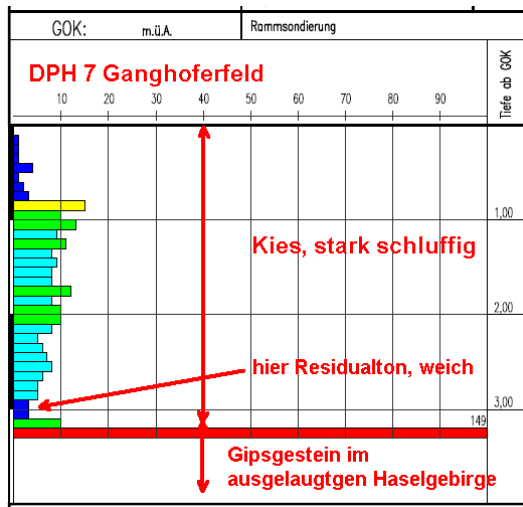
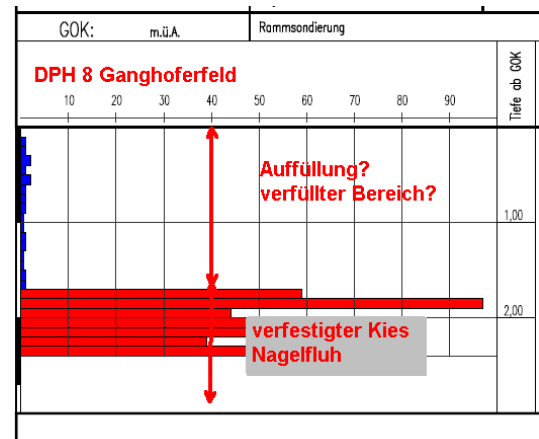
Abbildung 22: Rammdiagramme DPH 7 und DPH 8 mit Interpretation der Bodenschichten im Westteil Ganghoferfeld

Im Westteil des Baugebiets steht unter nicht tragfähigem Boden in 2 bzw. 3 m Tiefe gut tragfähiges Gipsstein bzw. Nagelfluh an.

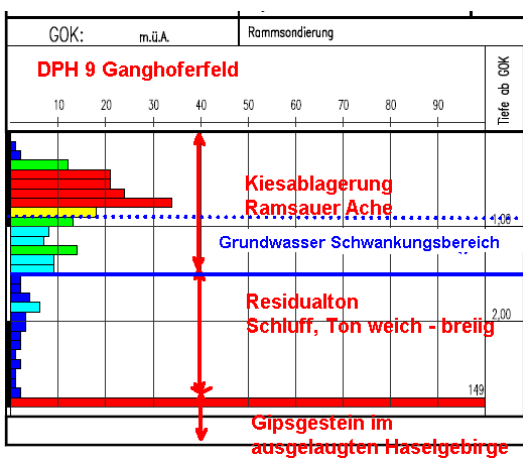
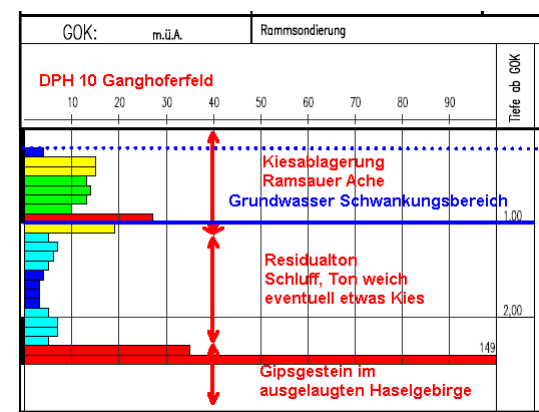
Abbildung 23: Rammdiagramme DPH 9 und DPH 10 mit Interpretation der Bodenschichten im Ostteil Ganghoferfeld

Darunter folgt von 1,5 bis ca. 2,5 m weicher und breiiger Schluff und Ton. Es handelt sich um den nicht tragfähigen Residualton des ausgelaugten Haselgebirges.

In einer Tiefe von 2,5 bis 4,0 m steht dann festes Gipsstein des ausgelaugten Haselgebirges – siehe auch am Abhang von der Schönauer Hochfläche – an.

Der Grundwasserstand im Ostteil des Baugebiets liegt sehr hoch. Er kann auf der Ostseite bis knapp unter GOK reichen. Der Grundwasserstand wird niemals unter die Oberkante des Residualtones abfallen, da dieser Boden sehr wasserundurchlässig ist.

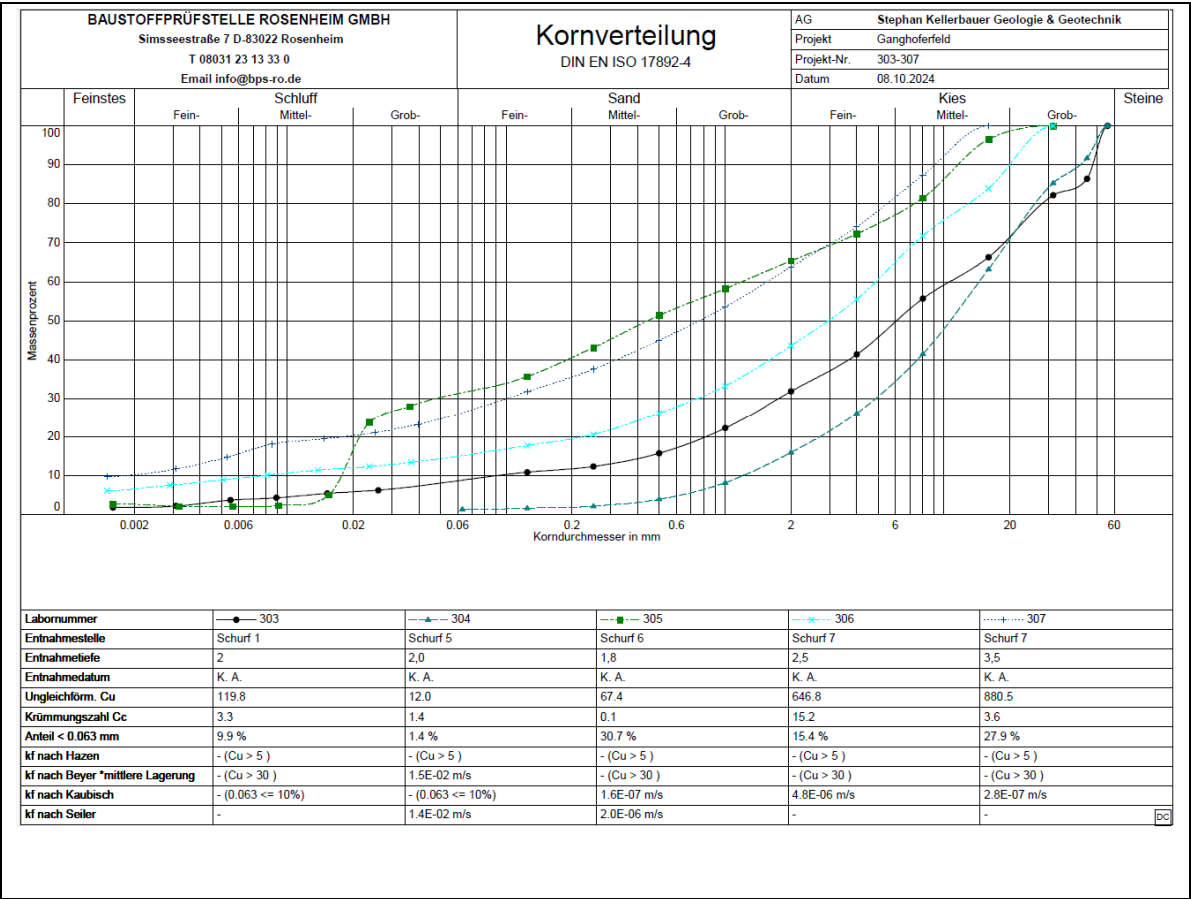
Abbildung 24: Kornsummendigramme Bodenproben 1 bis 5

Der Feinanteil (< 0,063 mm) in den untersuchten Proben aus den Kiesablagerungen der Ramsauer Ache betrug 1,4 bis 15,2 %. Der geringe Wert ist der Baggerung unter Grundwasserüberdeckung geschuldet und in Wirklichkeit höher. Der Feinanteil wird beim Baggern ausgewaschen.

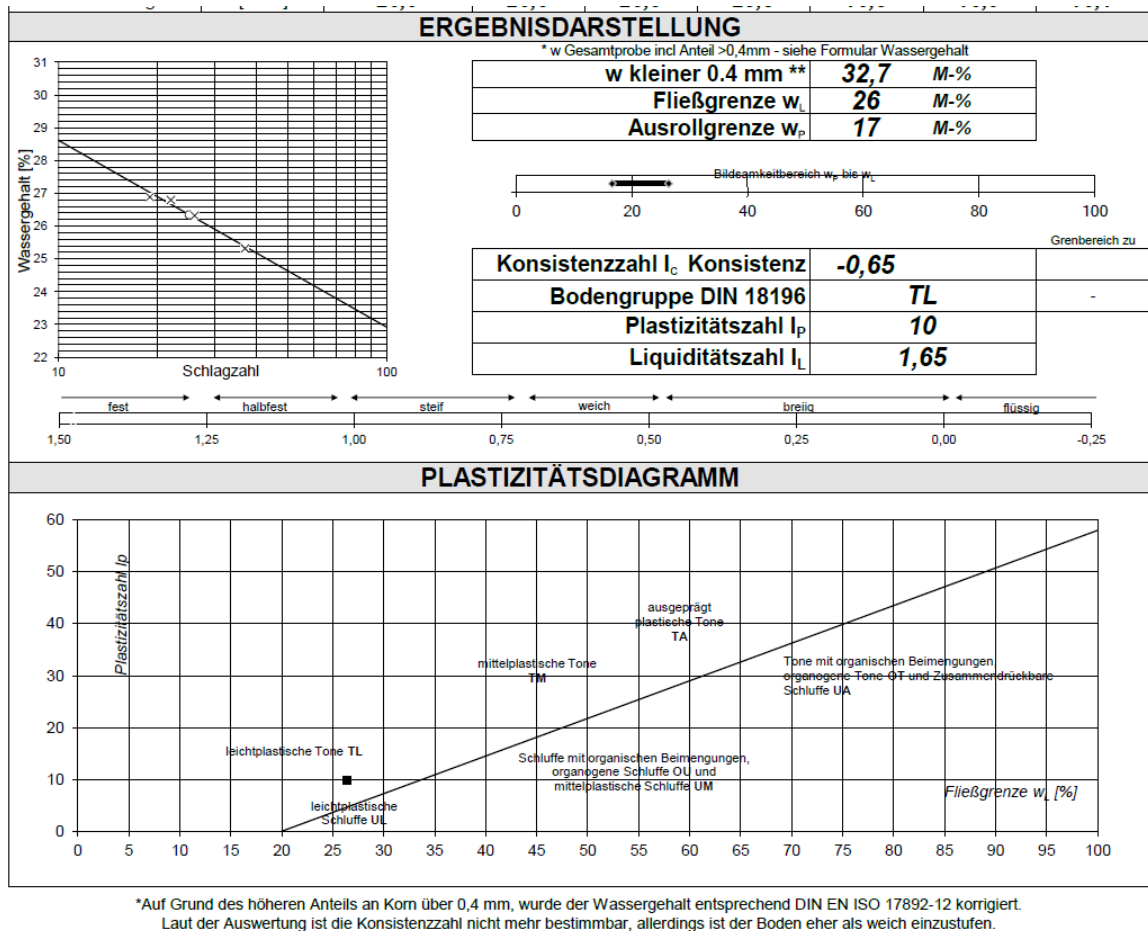
Abbildung 27: Bodenprobe 5 – Schurf 7 3,5 m- Zustandsform und Fließgrenze

Die Bodenprobe 5 aus dem Residualton war nicht normgemäß auswertbar, weil der Kornanteil größer 0,4 mm so hoch war, dass das daran anhaftende Wasser eine Auswertung unmöglich machte. Daher die Konsistenzzahl mit negativem Vorzeichen.
